No. 391 間取図 外観

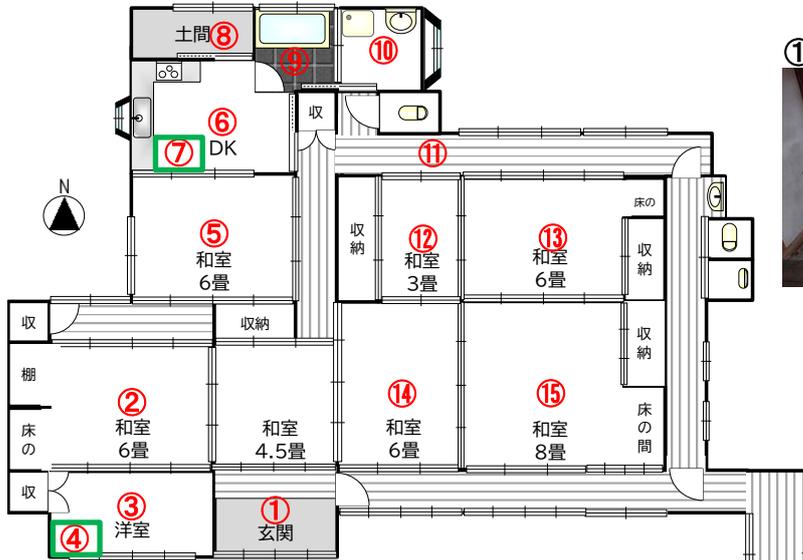
天井破損有り、屋根は修理済

天井穴有り、雨漏りは無し
